Torre do Castelo de Aguiar de Sousa

Entre a matéria e o mito. Sobreposições do tempo

LÍDIA DO VALE COSTA
MARIA ANTÓNIA SILVA

Entre a matéria
e o mito.
Sobreposições
do tempo

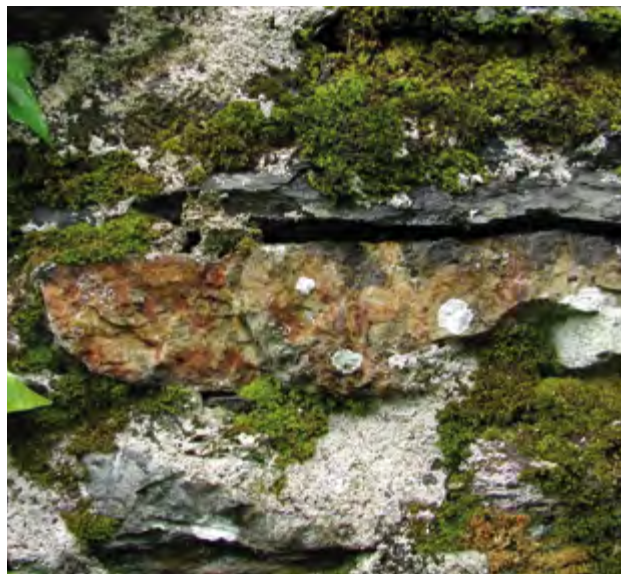
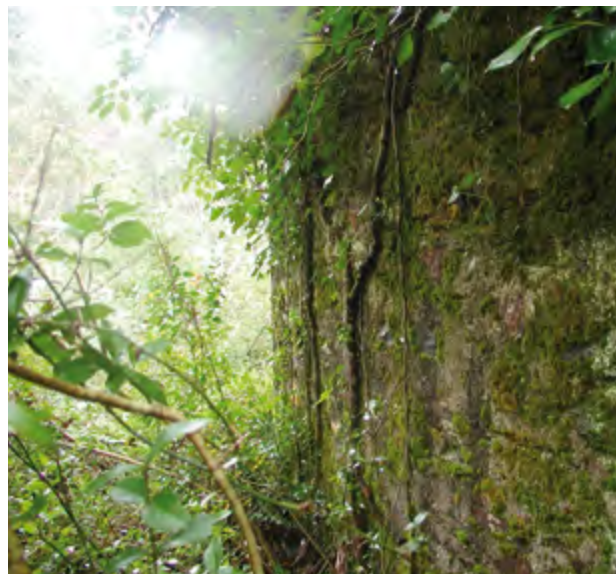
Torre do Castelo de Aguiar de Sousa em 2005. Estado da estrutura quadrangular existente e do muro lateral norte.

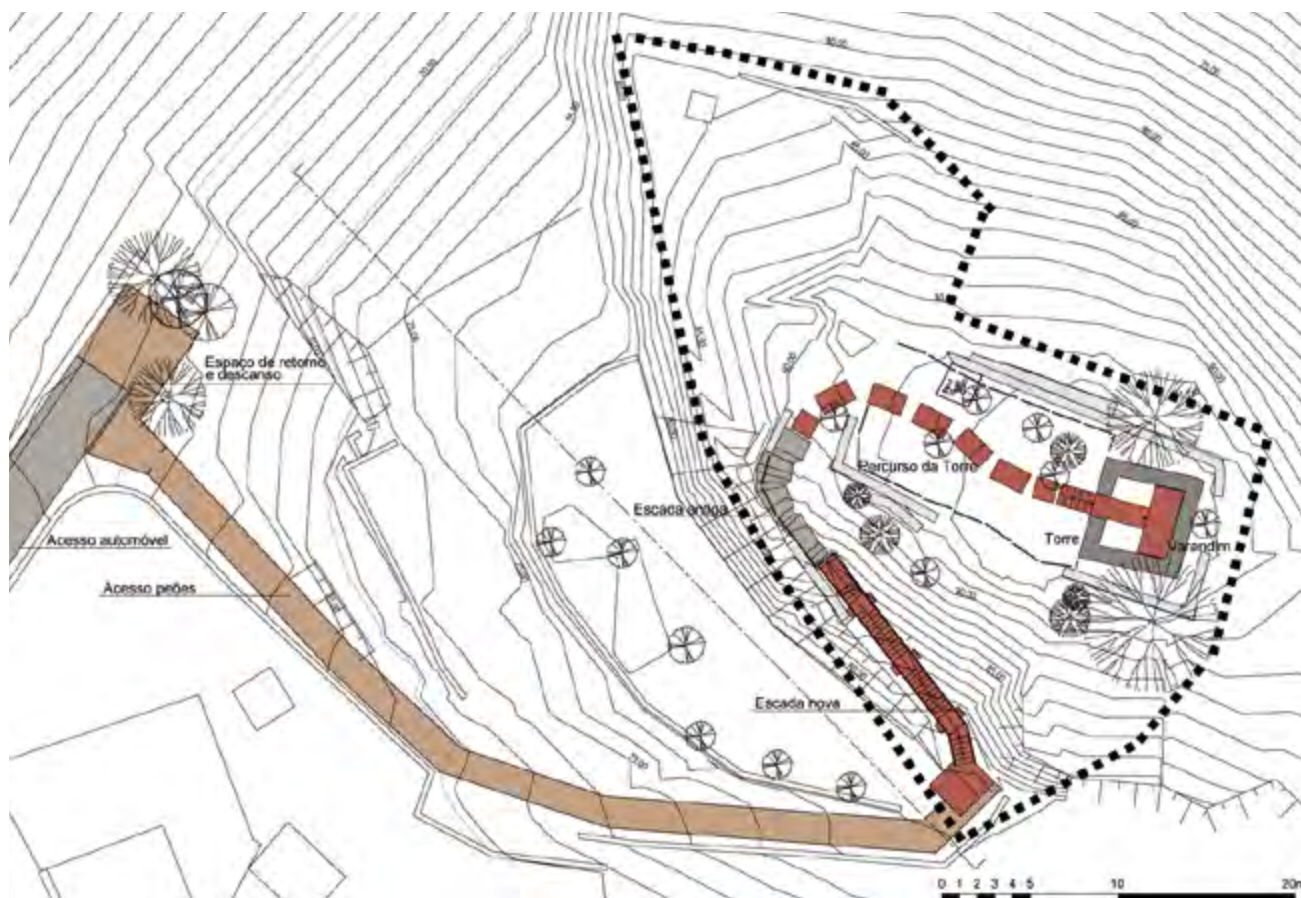
Planta geral da intervenção com delimitação da "área de grande sensibilidade arqueológica".

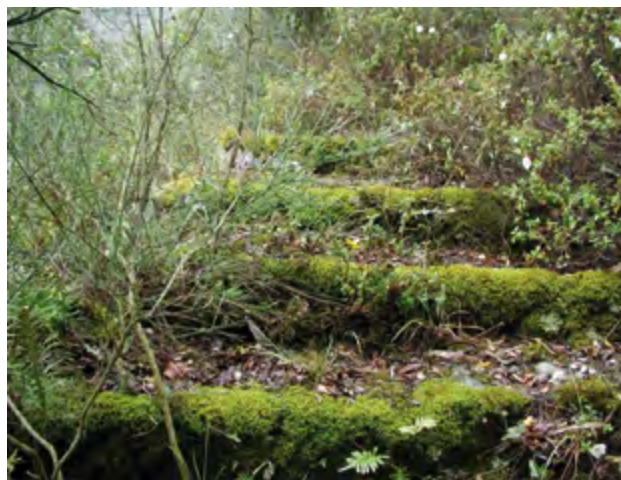
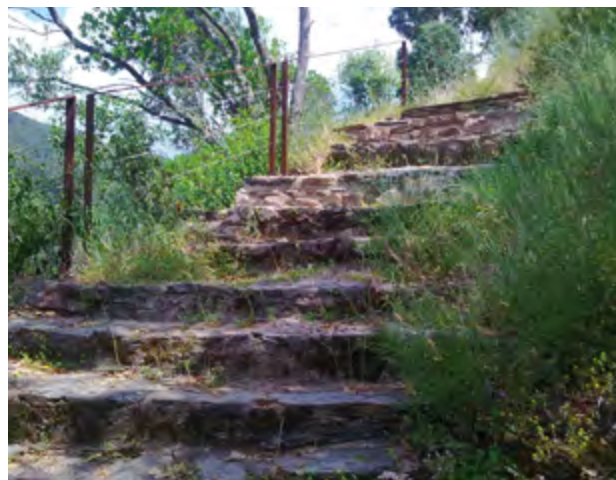
Escadaria de acesso ao morro em 2005 (esquerda) e atualmente (direita).

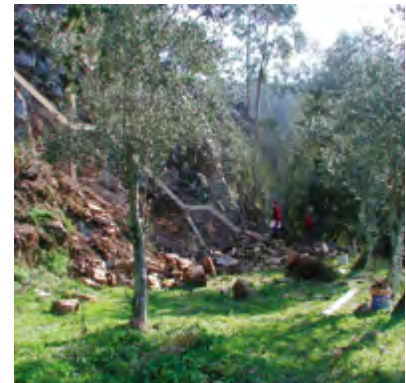
Acompanhamento em obra da execução da estrutura metálica da escadaria.

Para a execução da escada de acesso ao topo, assim como da estrutura da plataforma interior da Torre, foi usada uma estrutura portante tridimensional de perfis metálicos galvanizados, revestida com uma casca de aço patinável, também conhecido por aço corten, que é um tipo de aço cuja composição contém elementos que melhoraram as suas propriedades anticorrosivas. Uma das principais características do aço patinável é que, sob certas condições ambientais, pode desenvolver uma película de óxido protetora, chamada de pátina, que atua reduzindo a velocidade do ataque dos agentes corrosivos presentes no meio ambiente, apresentando, em média, três vezes mais resistência à corrosão que o aço comum.

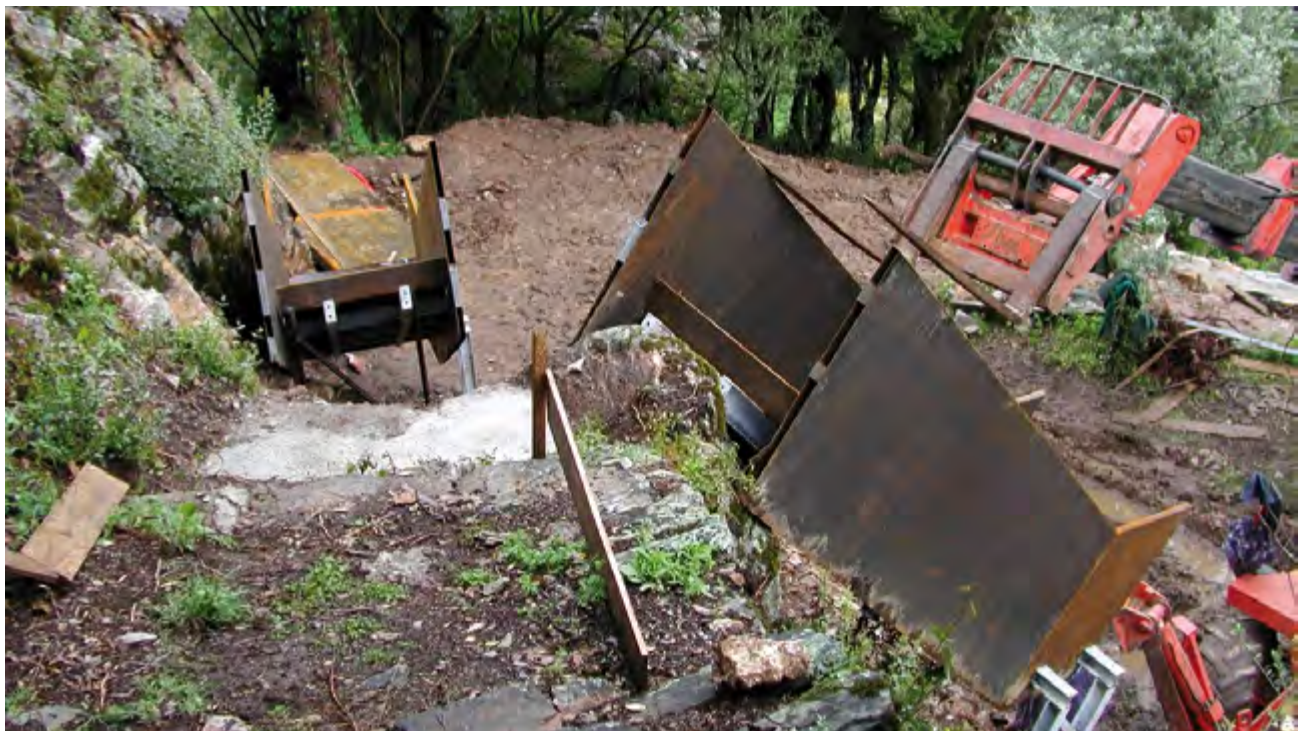
Acompanhamento da obra, aferindo *in loco* a estrutura projetada.

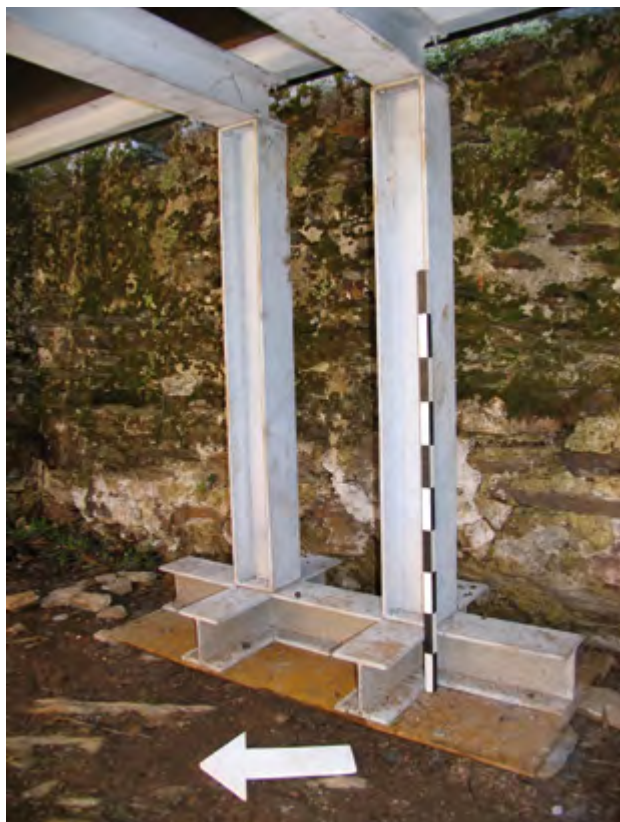
Estrutura do varandim da Torre.

No interior da Torre construiu-se uma estrutura para funcionar como varandim para a paisagem, independente da atual construção, apenas pousada no pavimento interior. O varandim é interligado com o caminho de che-

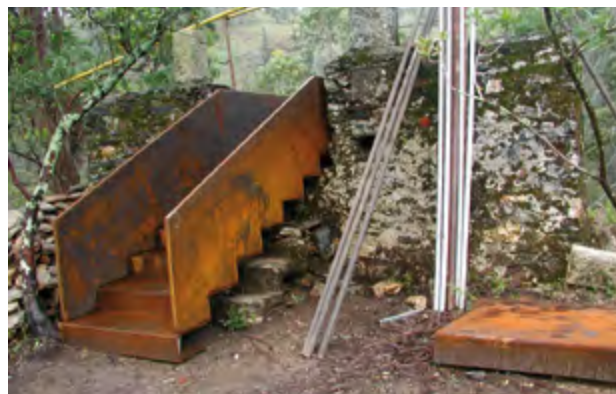
Estrutura de acesso ao varandim.

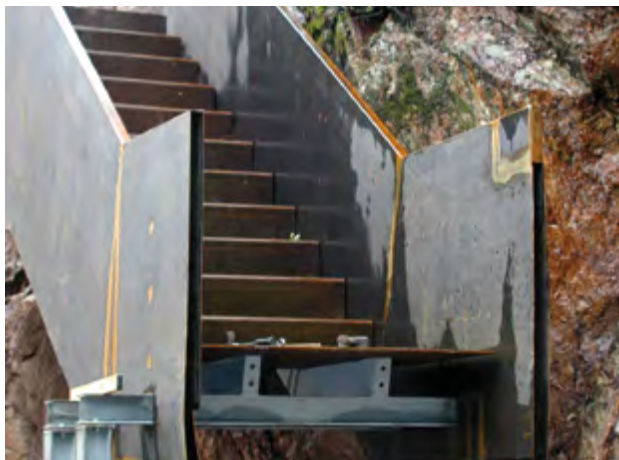
A nova escadaria e os seus apoios na rocha.

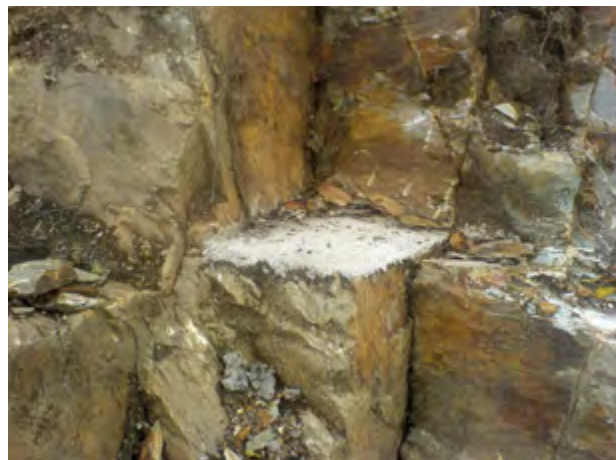
A nova escadaria em construção.

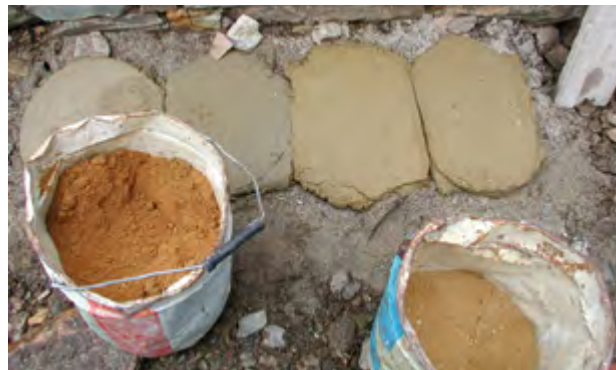
Testando *in loco* os pavimentos. Xisto ao cutelo (à esquerda) e escolha da tonalidade do saibro/solo cimento (à direita).

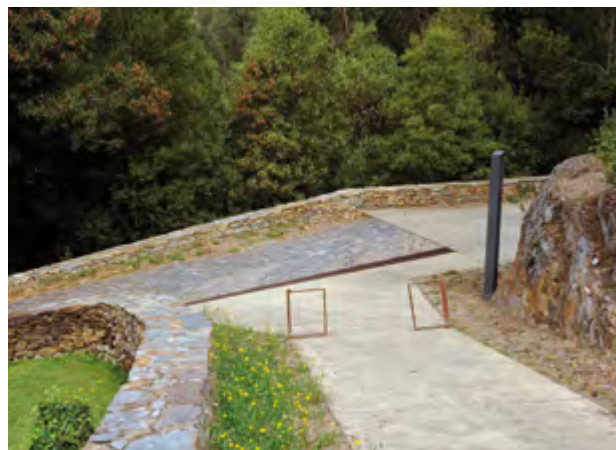
Caminho de acesso à Torre. Confluência do pavimento destinado ao acesso automóvel com o pavimento para acesso pedonal.

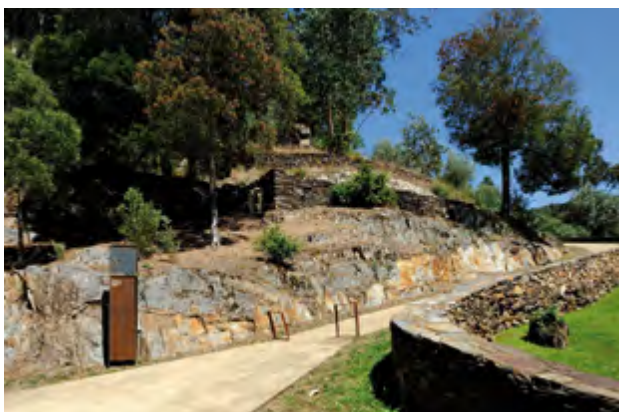
Pavimento destinado ao acesso pedonal em saibro/solo-cimento.

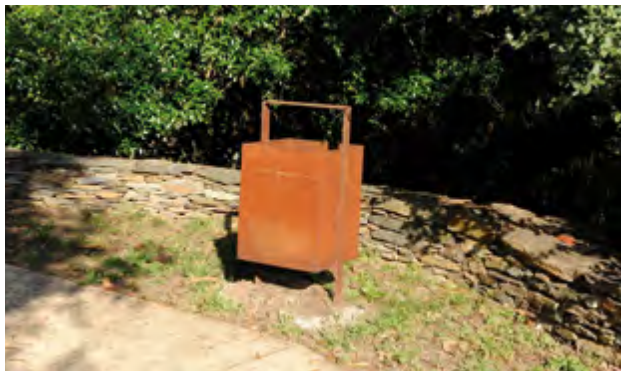
Muro de contenção de terras com altura para assento e mobiliário urbano.

As bermas foram sustentadas, onde necessário, com muros de suporte, construídos em xisto, na sequência dos pré-existentes no mesmo material, que se conservaram ou remodelaram, incluindo o acerto de traçado dos muros de propriedade existentes na confluência do acesso a automóveis com o de peões. Em grandes troços, a sua amigável dimensão torna-os bancos de descanso.

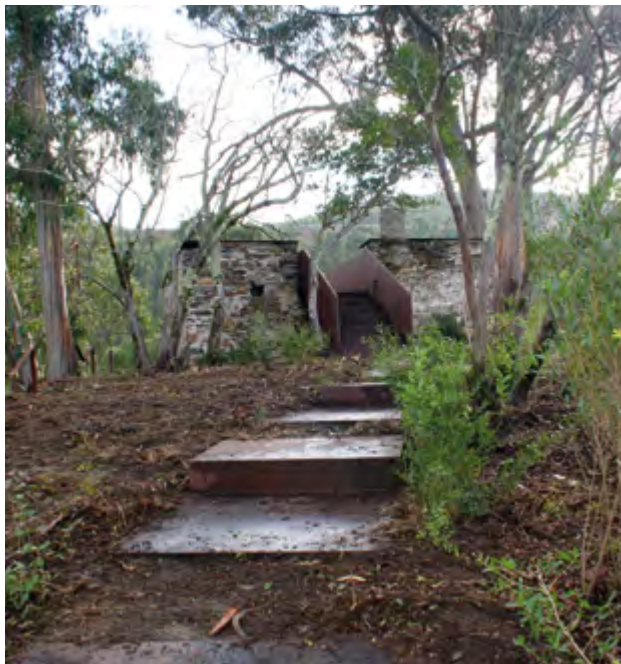
Torre do Castelo de Aguiar de Sousa em 2011. Trabalhos de manutenção.

taram-se os pavimentos e equipamentos urbanos pontualmente degradados, incluindo o reforço *in situ* das novas estruturas que delimitam o “espaço de maior sensibilidade arqueológica”, entretanto vandalizadas, mantendo-se assim a qualidade e a acessibilidade do local.

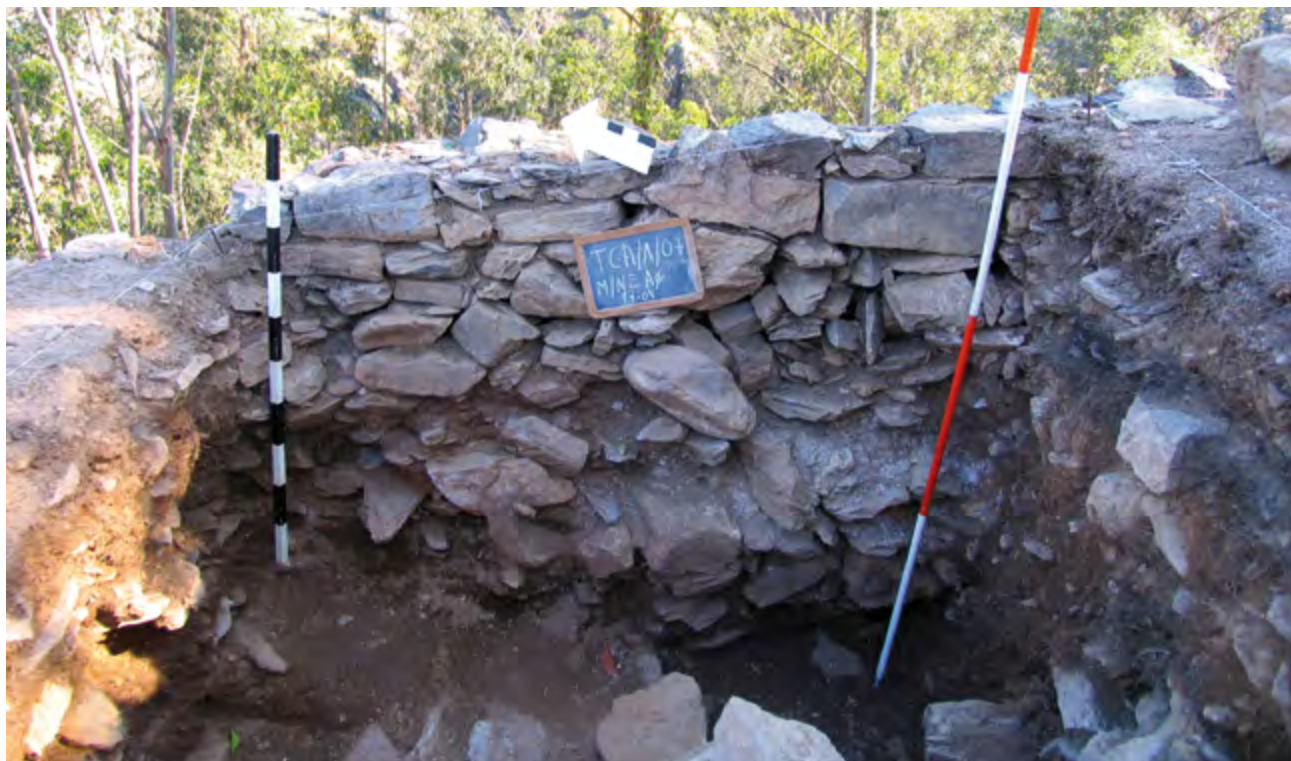
Face interna do muro nordeste.

O muro que delimita a área superior e do qual só a face exterior é identificável sustenta uma plataforma que foi sucessivamente alterada e, provavelmente, “terraplenada” nos anos 40, com inclinação ascendente de noroeste-sudeste, seguido de ravinas acentuadas, à exceção da vertente norte, onde se identificou uma pequena plataforma, num desnível de cerca de 9m. O trabalho de desmatização, limpeza dos coroamentos e a sondagem 2, pelo interior do muro nordeste, mostrou que o muro visível, com 50cm de largura, foi elevado por cima do muro primitivo, com 150cm de largura. Desta forma, a plataforma superior terá sido protegida por uma muralha cujos alicerces são constituídos por pedras de dimensões de

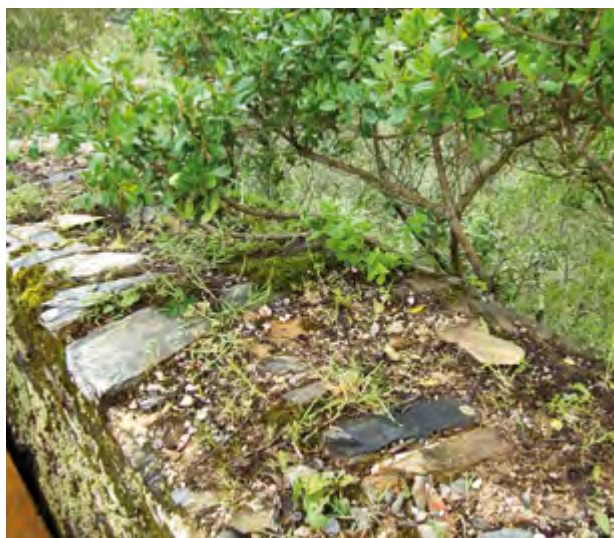
Desenvolvimento de plantas superiores, líquenes e musgos e consequente degradação dos muros.

No coroamento das paredes da Torre existiam alguns elementos estruturais soltos, zonas de infiltração, locais de retenção de água e de acumulação de depósitos, tais como folhas, terra, etc. Os agentes biológicos têm uma função fulcral na degradação destes locais, destacando--se o ataque químico provocado pelos microrganismos, que produzem alterações nas superfícies, e a ação mecânica provocada pelas raízes das plantas, fonte de humidade e causa da deterioração física, ao enraizarem-se nos interstícios das pedras, originando fraturas e desmoneamentos parciais dos muros.

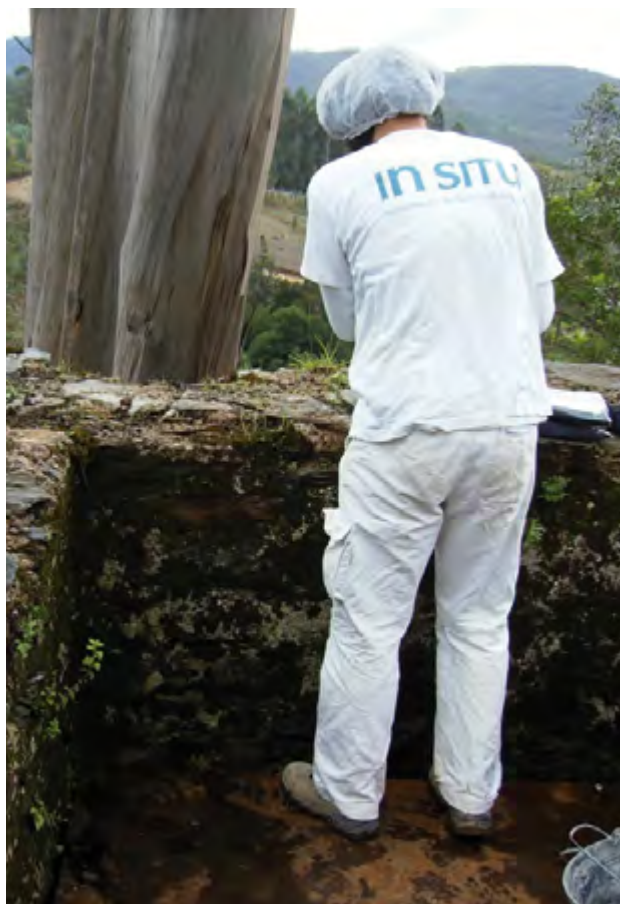
Limpeza manual dos panos da Torre do Castelo de Aguiar de Sousa.

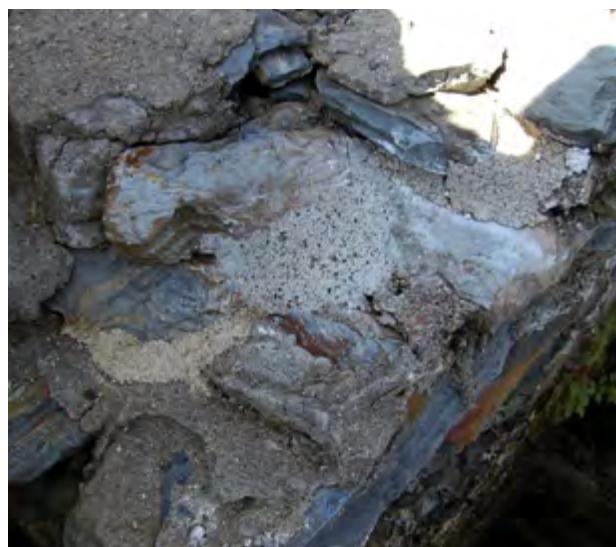
Pormenor dos testes de argamassas.

Optou-se por uma argamassa pré-doseada (*Albaria Allettamento®* da BASF). Através da utilização desta foi possível criar uma cercadura em redor das pedras de forma a reestruturar o topo das paredes e a canalizar a água para a pendente exterior da estrutura, a fim de evitar, tanto quanto possível, infiltrações para o interior da Torre.

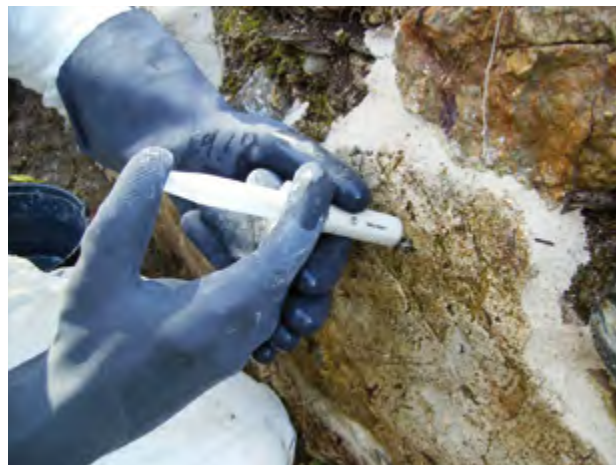
Pormenor da injeção de uma calda para consolidação do reboco.

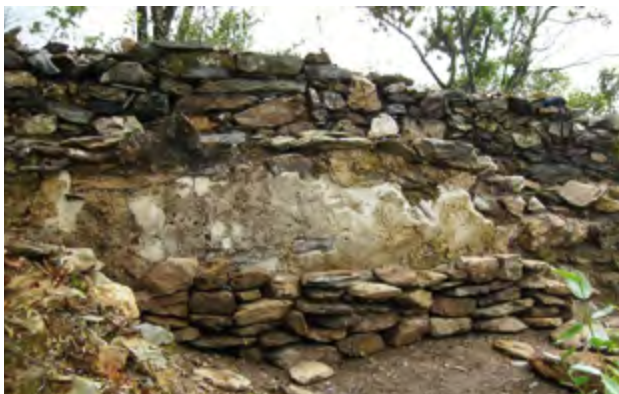
Início da construção do muro de proteção.

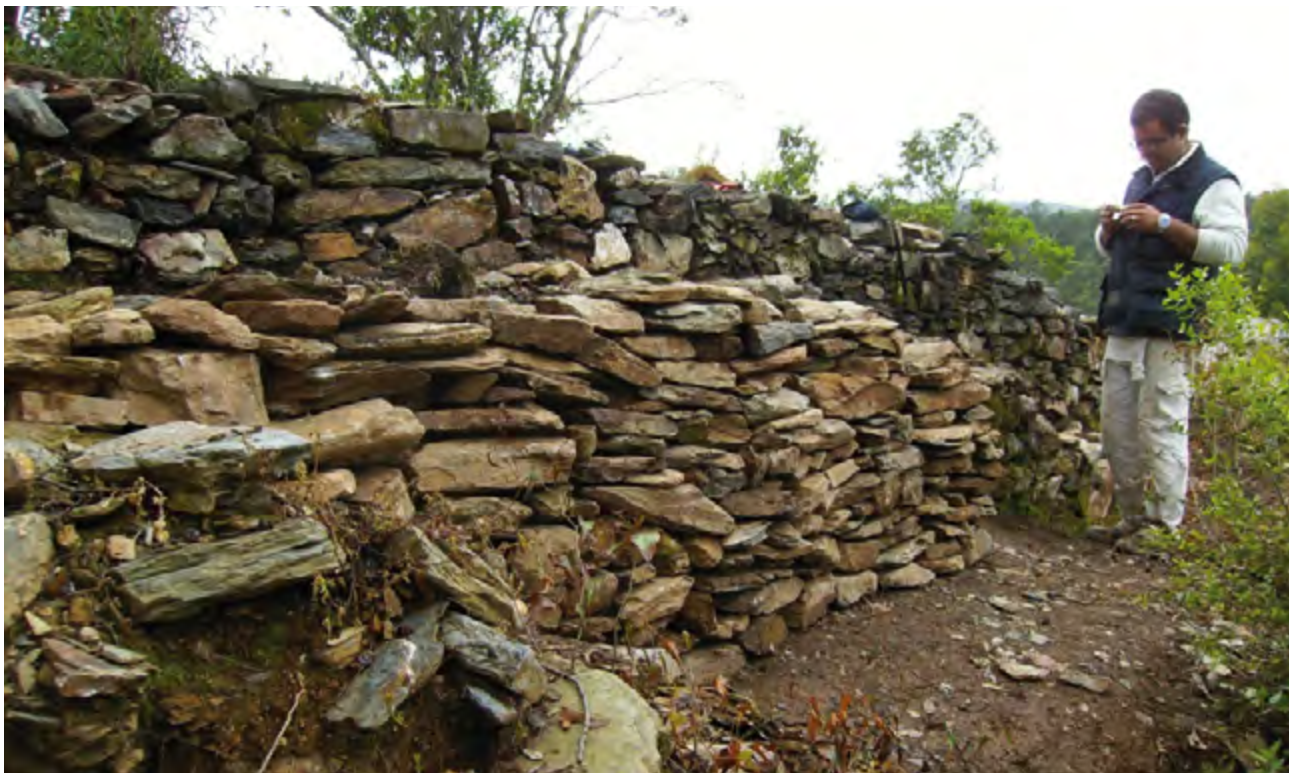
Resultado final após a elevação do muro de proteção.
