## Dalmática revela os desafios do restauro de retábulos da Rota do Românico em Lousada e Penafiel

10/10/2026

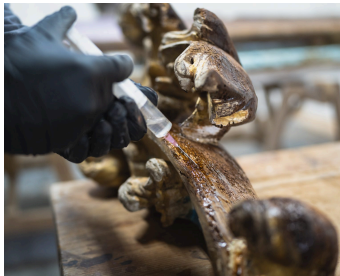
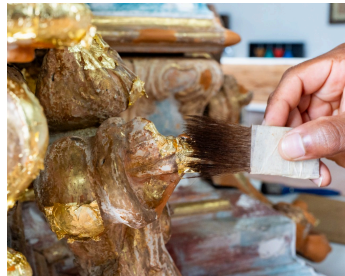
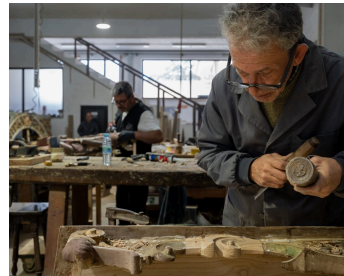
As intervenções incidem sobre quatro retábulos colaterais da nave e revelaram problemas de conservação, desde ataques de insetos e fungos a repinturas que alteraram a leitura das obras. Durante os trabalhos, foram também encontrados vestígios de pintura mural por detrás dos retábulos e, em Aveleda, uma pintura original com imitações de mármore, escondida sob a pintura atualmente visível.

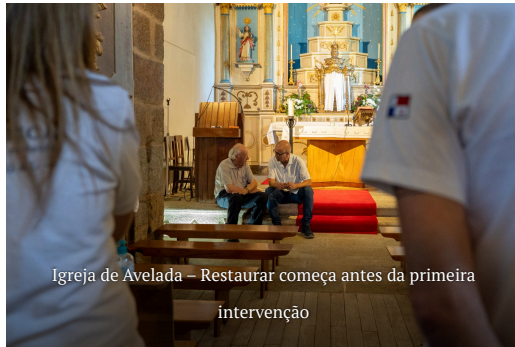
Igreja de Avelada – Restaurar começa antes da primeira intervenção

O trabalho de conservação e restauro começa com a observação e o estudo das peças. Antes de qualquer intervenção física, a equipa realiza um levantamento fotográfico e documental, identifica as patologias e testa os métodos de limpeza em pequenas áreas.

«Antes de qualquer intervenção física fazemos o levantamento fotográfico e documental, mapeamos as patologias e fazemos testes de limpeza em zonas pequenas. Procuramos também perceber que intervenções a peça já sofreu. Só depois decidimos o que fazer, e sobretudo o que não fazer.»

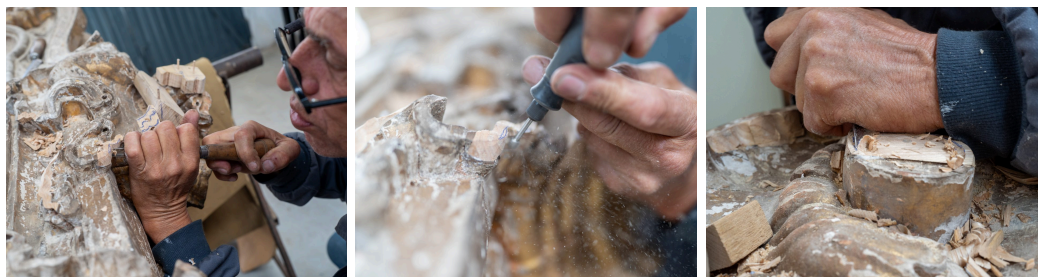
## Em Aveleda, uma pintura original escondida sob camadas posteriores

Uma das descobertas mais relevantes da intervenção na Igreja do Salvador de Aveleda está relacionada com a pintura dos retábulos.

A equipa verificou que, por baixo da pintura atualmente visível, existe uma pintura original com marmoreados, ou seja, imitações de mármore.

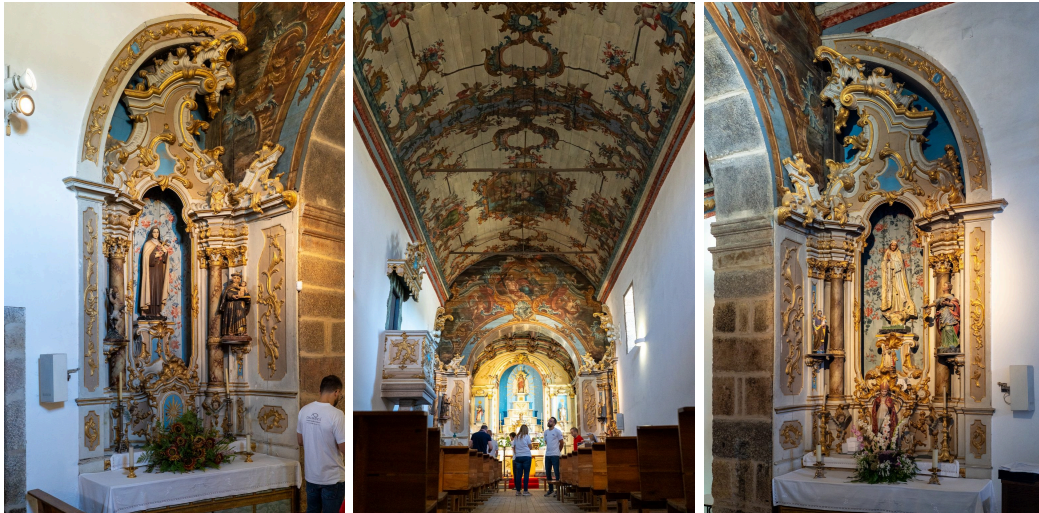
Aveleda Julho 2026 – Fotografias: Dalmática

«E, como nos acontece muitas vezes neste tipo de obra, percebemos, sobretudo em Aveleda, que por baixo da pintura atual existe a pintura original, com marmoreados, ou seja, imitações de mármore. É uma pintura muito mais interessante do que a pintura monocromática que hoje se vê, e com um valor histórico completamente diferente», refere Rui Barbosa.

Nas duas intervenções, a limpeza é realizada com produtos suaves, como detergentes neutros, e a madeira recebe tratamento contra insetos xilófagos. Nas lacunas da pintura, a equipa optou por uma reintegração cromática diferenciada, de modo a distinguir os elementos acrescentados do original quando observados de perto.

Em Aveleda, onde parte da talha teve de ser refeita, foram também necessários trabalhos de entalhamento e douramento.
